**LOTTO n. 4**

**A Porte di Rendena, al civico 21 di via Nazionale, in edificio condominiale di soli tre unità abitative, appartamento a primo piano con quattro posti macchina, una cantina e spazio esclusivo a piano seminterrato, costituenti la neo p.m. 1 della p.ed. 621 in C.C. Villa Rendena.**

**1. IDENTIFICAZIONE DEI BENI**

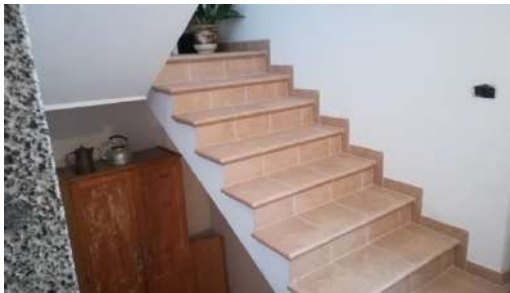
*scale*

| <b>SCALE E VANO SCALE</b> | Scale interne in C.A. con gradini, pianerottoli e corridoi rivestiti in pietra, risulta tinteggiato e in buono stato. |

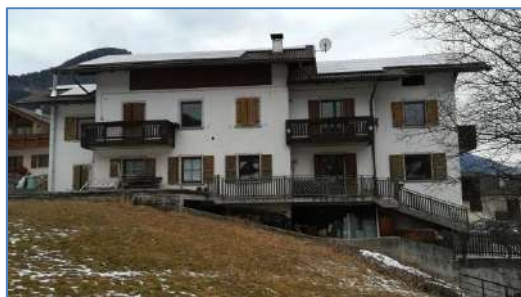
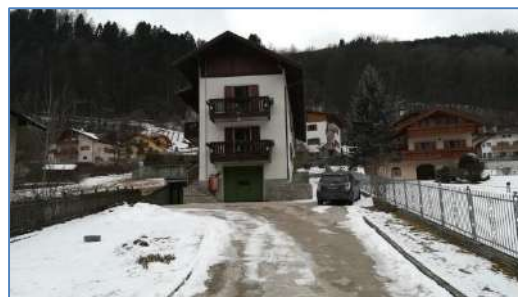
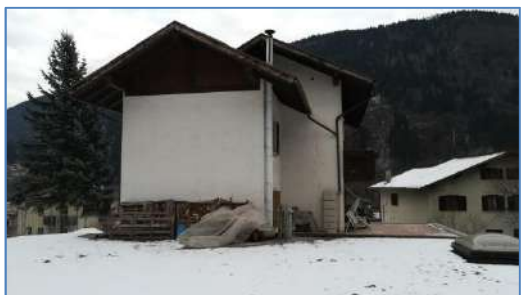
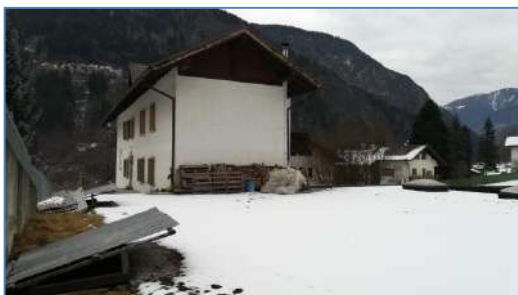
**VISTE DEL FABBRICATO**

| <b>STATO DI CONSERVAZIONE DEL FABBRICATO</b> | L'edificio nel suo complesso appare in buono stato di conservazione. |
| <b>FACCIAE</b> | Le facciate esterne sono finite con intonaco a sbriccio tinteggiato bianco, contorni delle finestre sono in granito, parapetti dei poggioli in legno. |
| <b>COPERTURA</b> | Il tetto è in legno a più falde con manto di copertura in tegole. Sulla copertura sono presenti pannelli solari fotovoltaici. |

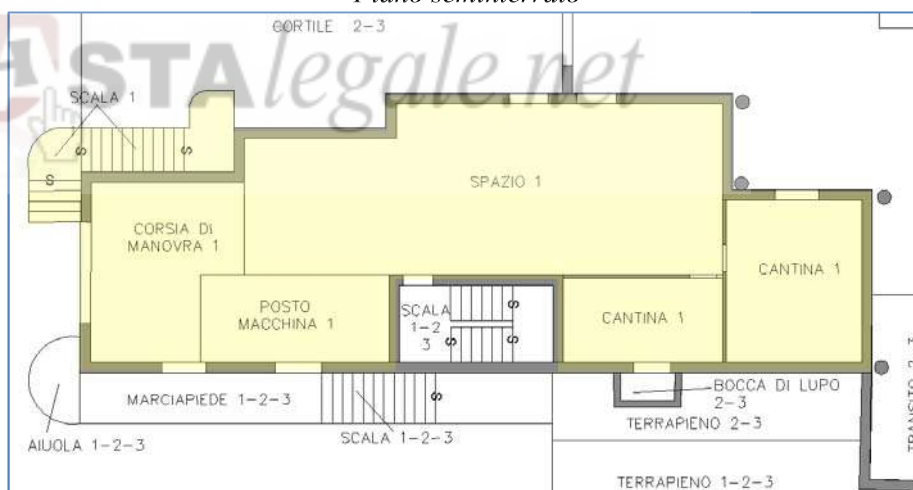
*Piano seminterrato*

- a piano seminterrato un posto macchina, un ampio spazio esclusivo e due cantine, oltre alla corsia di accesso e manovra;
- a primo piano un appartamento che copre la totalità del piano, ad esclusione del vano scale ed è composto da: ampio soggiorno, cucina abitabile, corridoio, tre stanze, due bagni, due poggioli e un terrazzo;
- al piano copertura i pannelli solari.

**PLANIMETRIA PIANTE SEZIONE** Si riporta di seguito un estratto delle planimetrie di cui all'ipotesi divisionale riportata in allegato, con evidenziata in giallo la proprietà esclusiva.

Per quanto riguarda la proprietà esclusiva si rileva come la distribuzione interna dei locali a piano seminterrato e a primo piano sia parzialmente difforme dall'autorizzato. A livello di intero edificio le forature esterne e finiture di facciata, i poggioli, la scala che dal cortile porta al poggiolo dell'appartamento e le sistemazioni esterne e le altezze dei piani sono parzialmente difformi dall'autorizzato.
